# **RAPORT**

## **de evaluare și analiză tehnică a Centrelor de exelență din subordinea Ministerului Educației, Culturii și Cercetării**

**Chișinău, 2018**

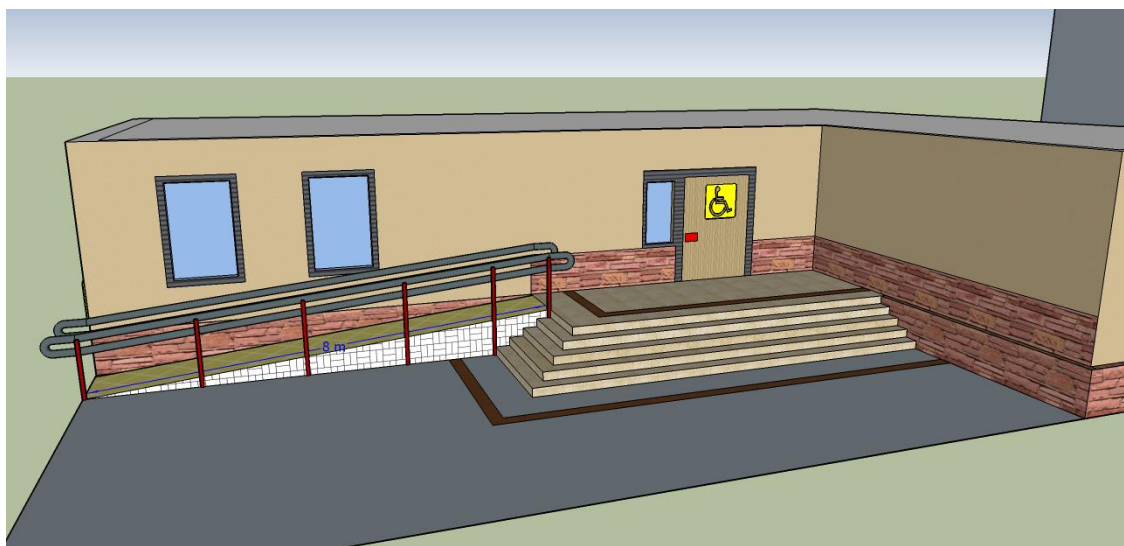
Desenul 2B - Amenajarea intrării laterale spre biblioteca CEITI

Lungimea rampei de acces = 8m

Indicator de orientare = 1buc
